PAREDE DUPLA + CAIXILHARIA
ALUMÍNIO
(corte)

Portal da Construção Sustentável ©

PC 14

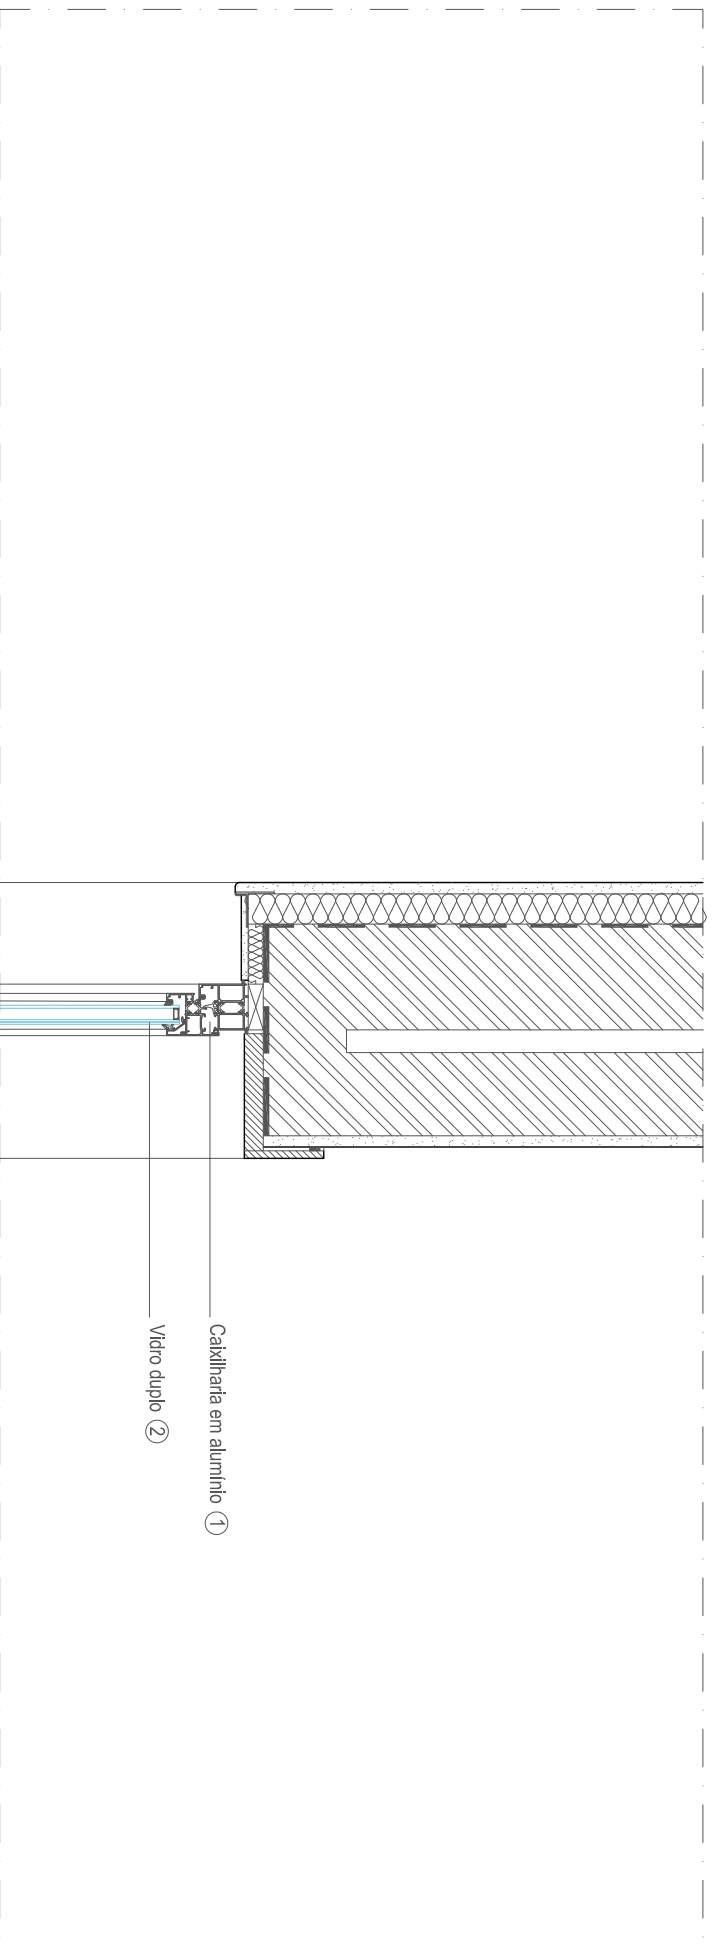
Caixilharia em alumínio ①
Vidro duplo ②

Placa de gesso ③
Alvenaria em tijolo furado ④
Caixa de ar com 3 cm
Alvenaria em tijolo furado ④
Tela de impermeabilização
Sistema SeciVit Cork ⑤
Deck em Bambu ⑥
Betonilha de regularização
Camada de forma
Gravilha
Revestimento natural em madeira ⑦
Betonilha Ecocork ⑧
Laje em betão

O sistema de isolamento pelo exterior combina o isolamento em cortiça e o acabamento. Para a caixilharia, esta solução apresenta-se em alumínio. Material extremamente durável, resistente à corrosão e não exige manutenção. Tem por isso uma vida útil elevada e como é 100% reciclável (podendo ser reciclado infinitas vezes) ele contribui para a diminuição de resíduos. A opção por caixilharias com ruptura de ponte térmica combinadas com vidro termicamente eficiente proporcionam um excelente isolamento térmico.

1	Caixilharia em alumínio Navarra - Extrusão de Alumínio, SA
2	Vidro Saint Gobain Glass
3	Revestimento Gyptec Ibérica - Gessos Técnicos, SA
4	Tijolo Preceram - Indústrias de Construção, SA
5	Sistema ETICS SeciVit Cork - Secil Argmassas, SA
6	Deck Banema - Madeiras e Derivados, SA
7	Revestimento Banema - Madeiras e Derivados, SA
8	Argmassa Secil Argmassas
