**PAREDE DUPLA + CAIXILHARIA ALUMÍNIO (corte)**

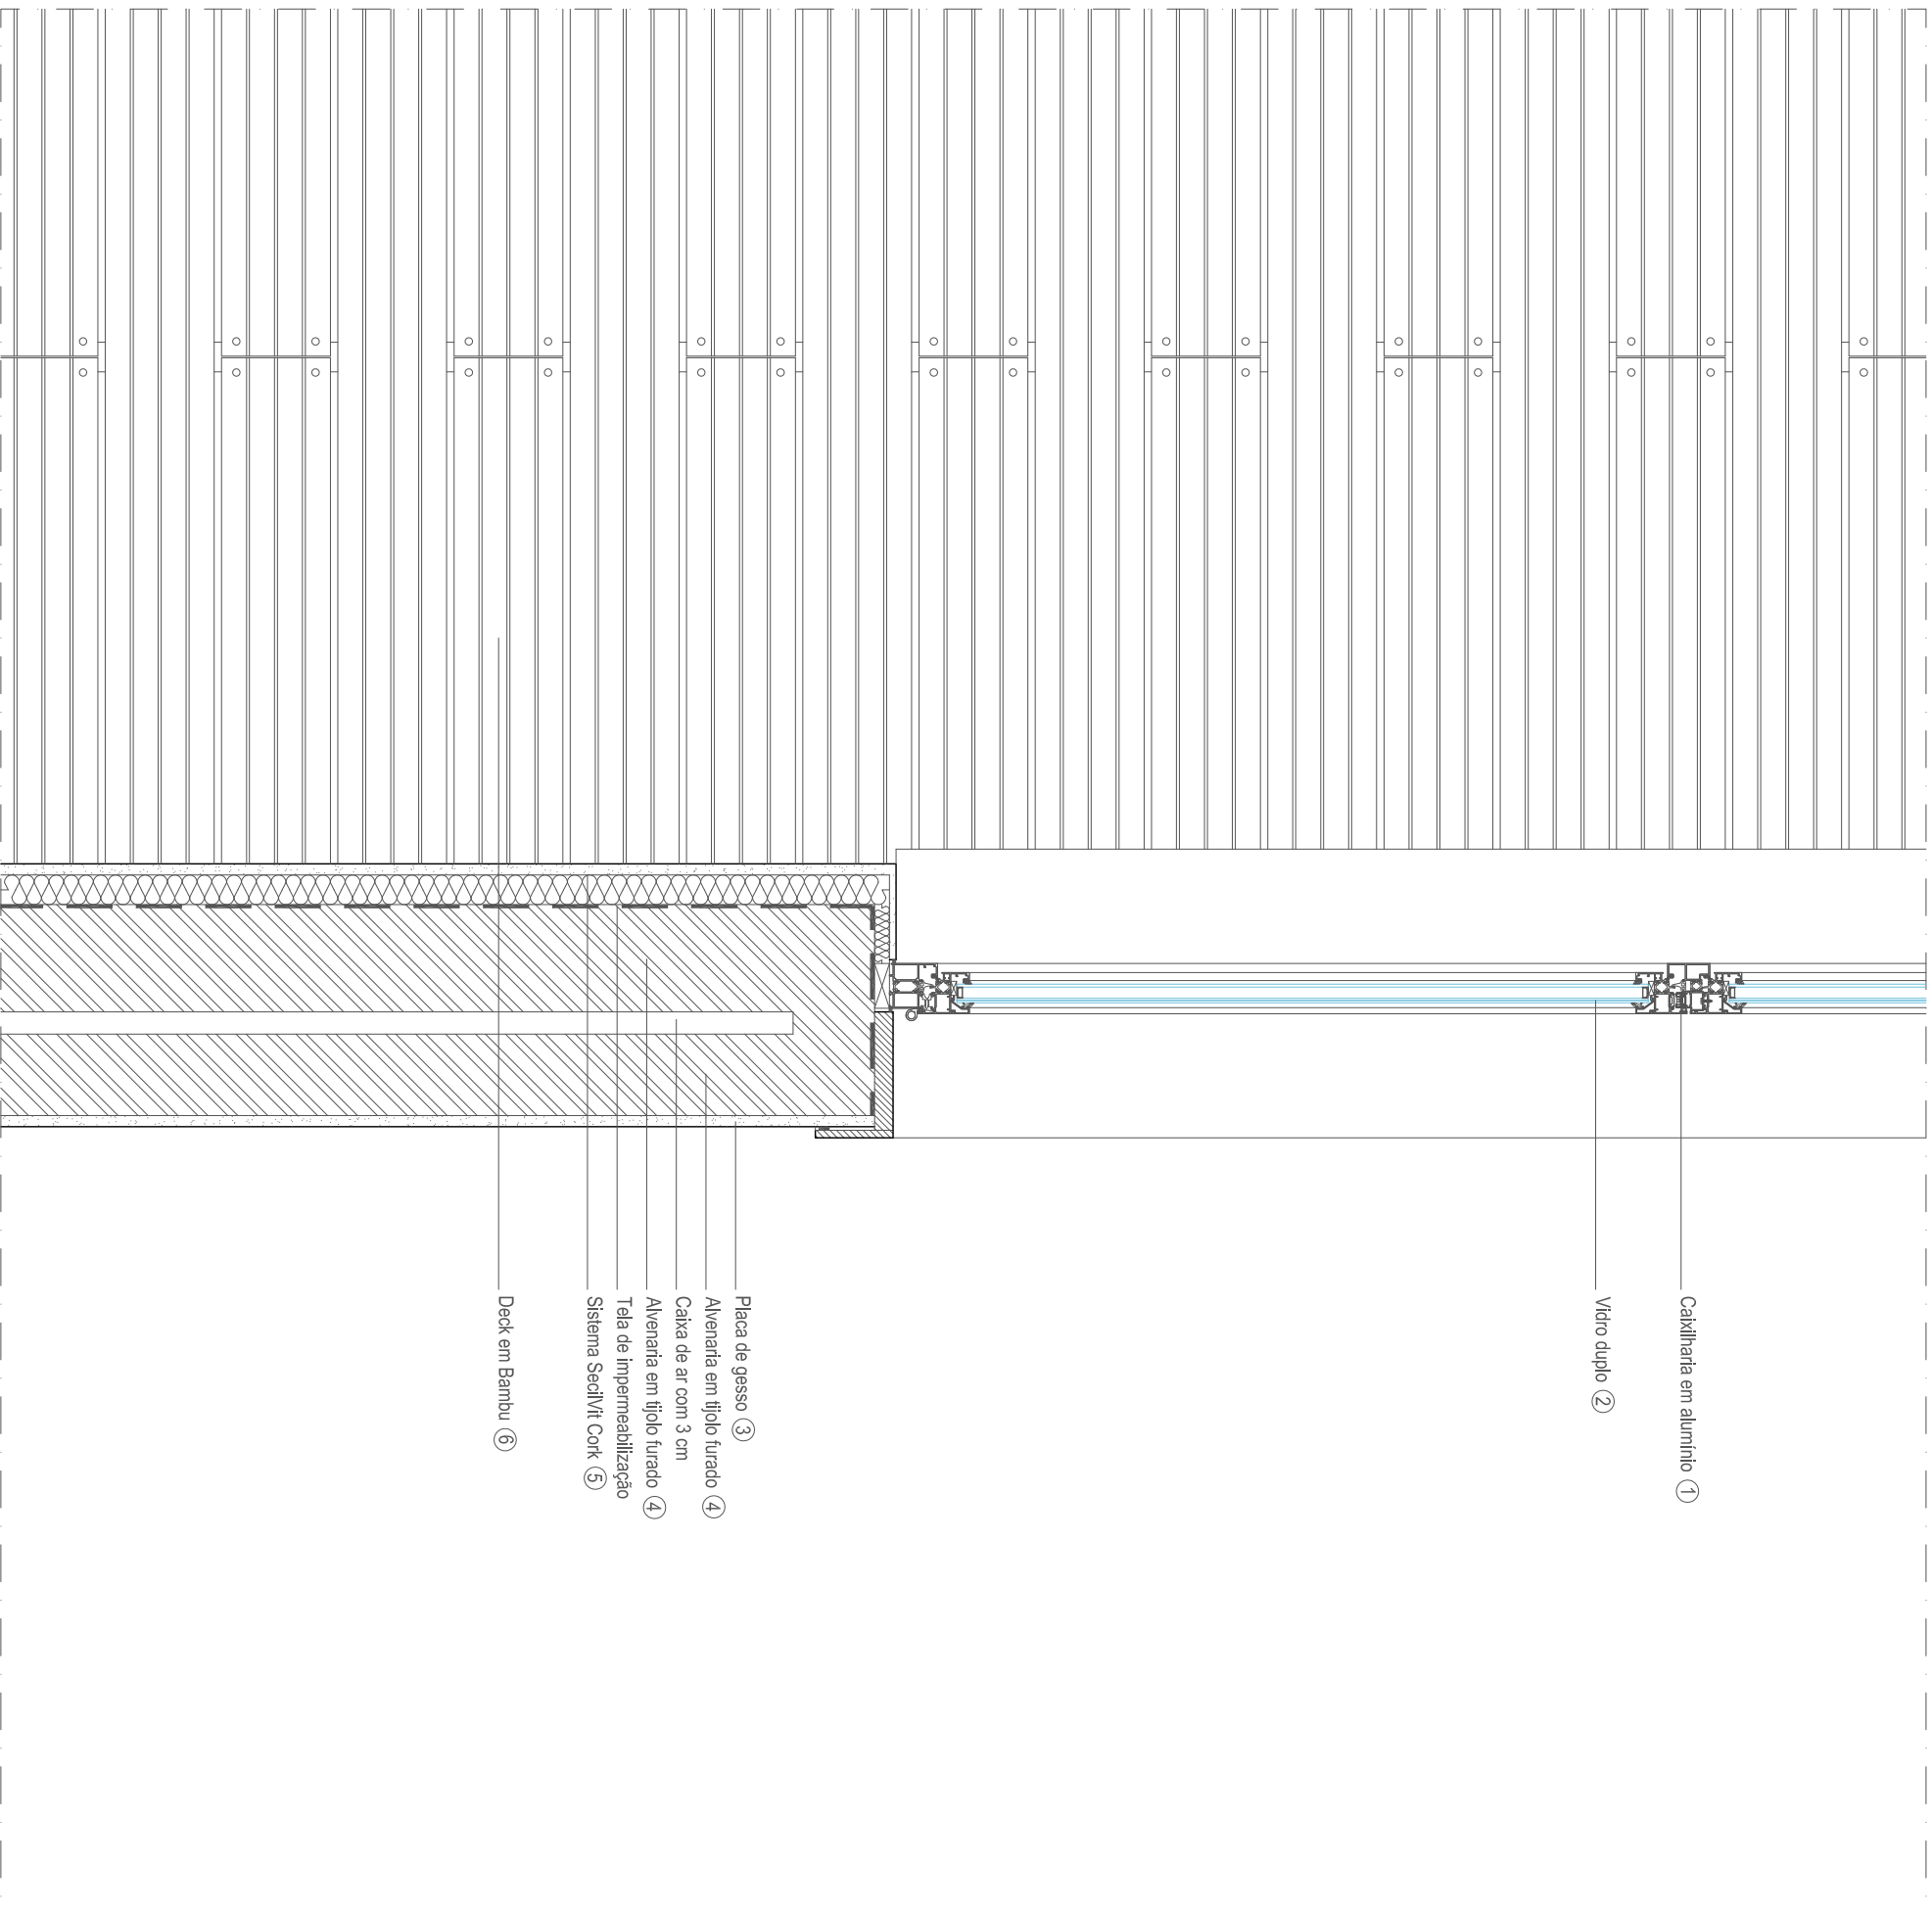
Caixilharia em alumínio ①

Vidro duplo ②

Placa de gesso ③

Alvenaria em tijolo furado ④

Caixa de ar com 3 cm

Tela de impermeabilização

Sistema Secivil Cork ⑤

Deck em Bambu ⑥

O sistema de isolamento pelo exterior combina o isolamento em cortiça e o acabamento. Para a caixilharia, esta solução apresenta-se em alumínio. Material extremamente durável, resistente à corrosão e não exige manutenção. Tem por isso uma vida útil elevada e como é 100% reciclável (podendo ser reciclado infinitas vezes) ele contribui para a diminuição de resíduos. A opção por caixilharias com ruptura de ponte térmica combinadas com vidro termicamente eficiente proporcionam um excelente isolamento térmico.

1	Caixilharia em alumínio   Navarra - Extrusão de Alumínio, SA
2	Vidro   Saint Gobain Glass
3	Revestimento   Gyptec Ibérica - Gessos Técnicos, SA
4	Tijolo cerâmico   Preceram - Indústrias de Construção, SA
5	Sistema ETICS   Secivil Cork - Secil Argmassas, SA
6	Deck   Banema - Madeiras e Derivados, SA
